## Sanierung und Erweiterung „HallenFreizeitBad“ Bornheim

## „HallenFreizeitBad“ Bornheim

Dipl.-Ing. Helmut Heuer, Aachen, und Dipl.-Ing. Jörn Kaluza (Technik), Aachen

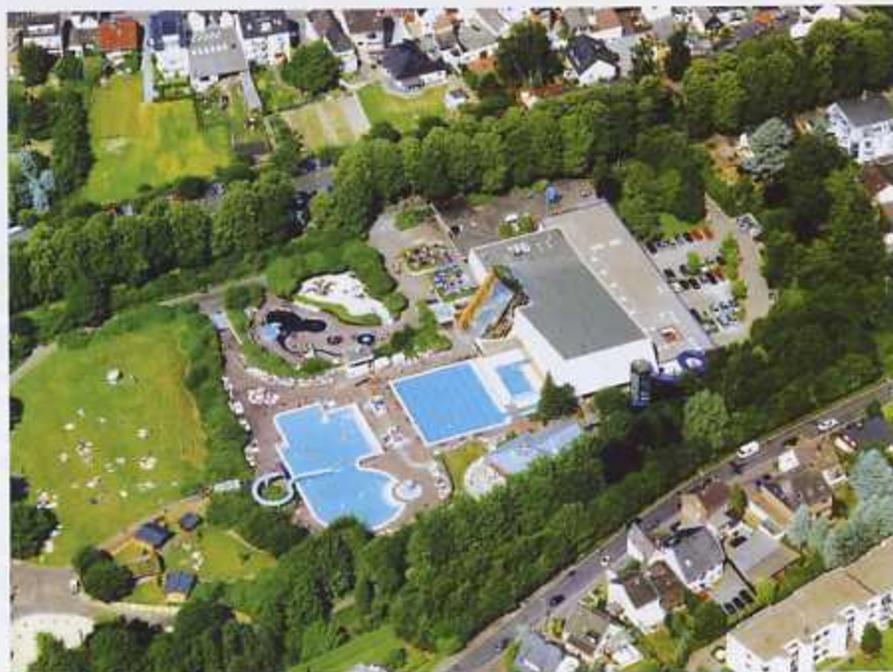
Die Gesamtanlage des Hallen-Freizeit-Bades; Foto: Heuer + Faust Architekten, Aachen

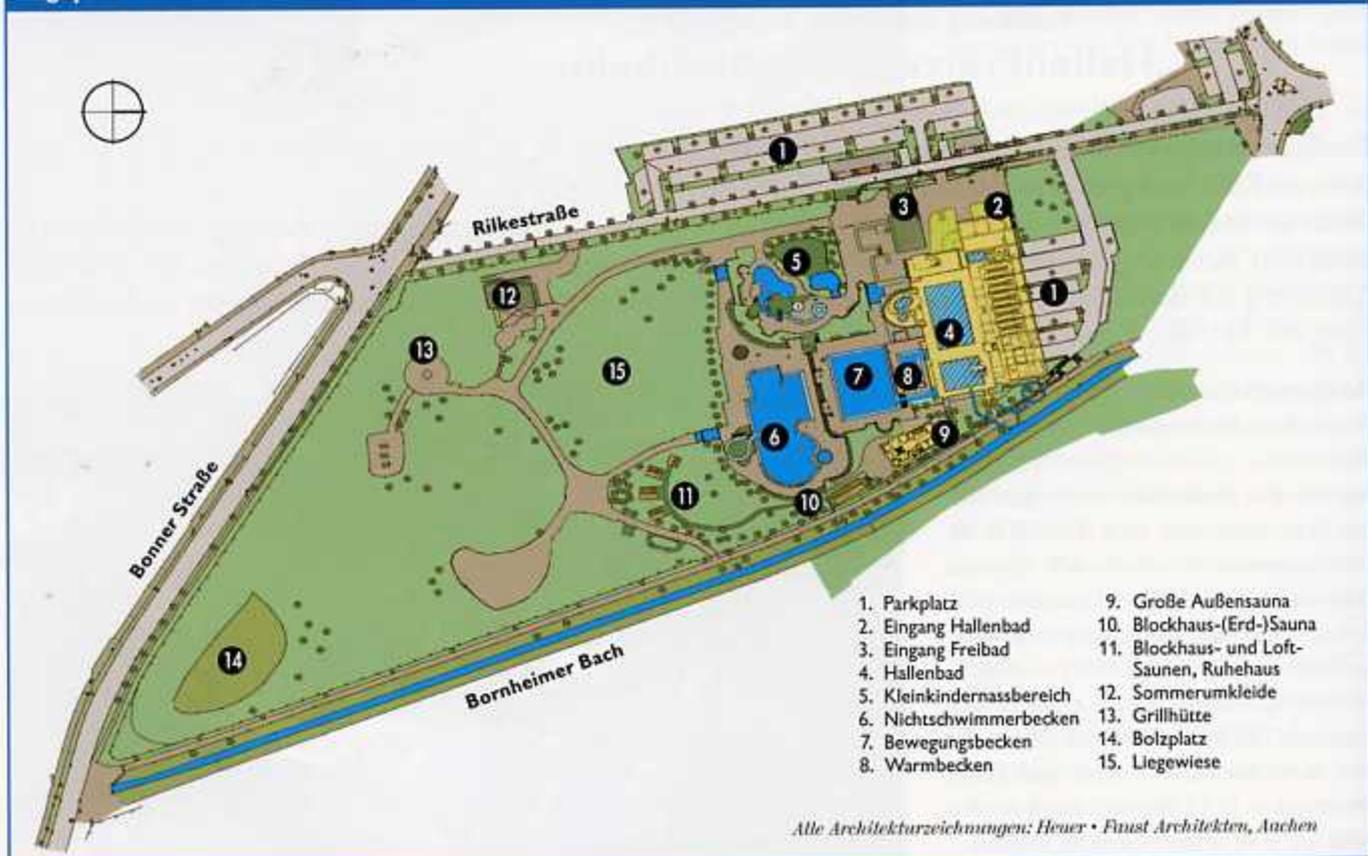
## Lageplan

| 1. Parkplatz | 9. Große Außensauna |
| 2. Eingang Hallenbad | 10. Blockhaus-(Erd-)Sauna |
| 3. Eingang Freibad | 11. Blockhaus- und Loft-Saunen, Ruhehaus |
| 4. Hallenbad | 12. Sommerumkleide |
| 5. Kleinkindernassbereich | 13. Grillhütte |
| 6. Nichtschwimmerbecken | 14. Bolzplatz |
| 7. Bewegungsbecken | 15. Liegewiese |
| 8. Warmbecken | |

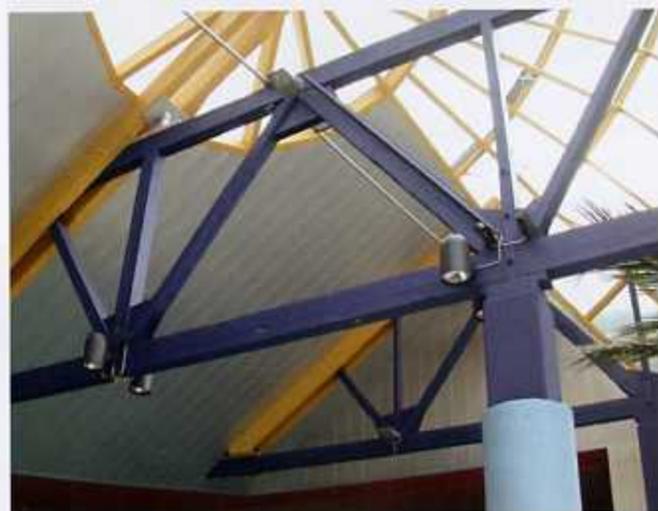
Holzkonstruktion der Hallenbinder; Foto: Inco Ingenieurbüro, Aachen

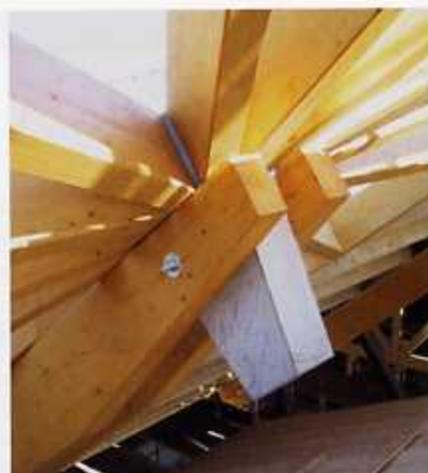
*Innenseite des Konstruktionsknotens*

schale. Die meisten Holzanschlüsse wurden mit Induoverbundankertechnik (von Dr.-Ing. Heyden eigens entwickelte Stab-Innenverschraubung) ausgeführt. An fast allen Knoten sind somit keine Stahlteile erkennbar. Der verdeckte Einbau bewirkt einen hervorragenden Korrosionsschutz.

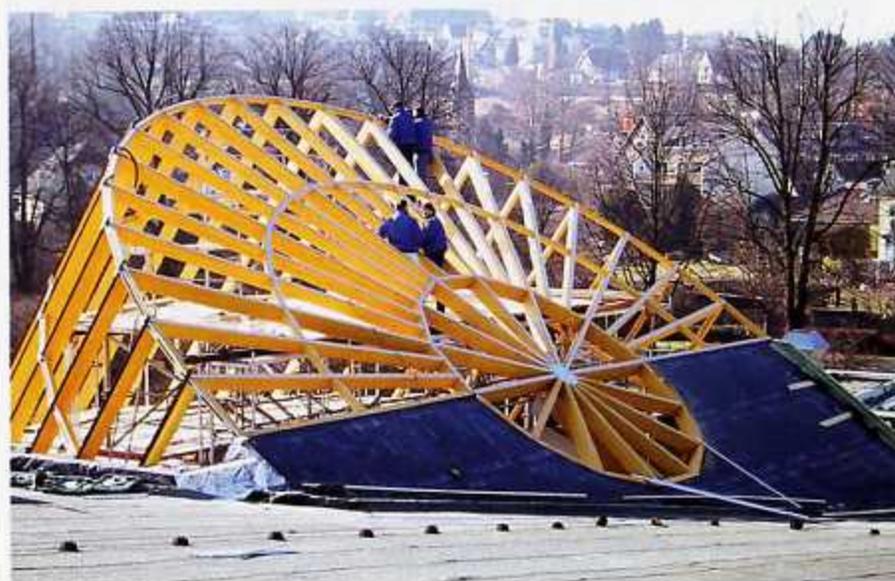
*Stirnrosette aus Dachperspektive; Fotos: Heuer • Faust Architekten, Aachen*

Die Stirnfläche wird ebenfalls durch zwei Arten von Rippen getragen: die Kreis- und die Radialrippen. Letztere leiten die Lasten auf einen zentralen Knotenpunkt aus Spe-

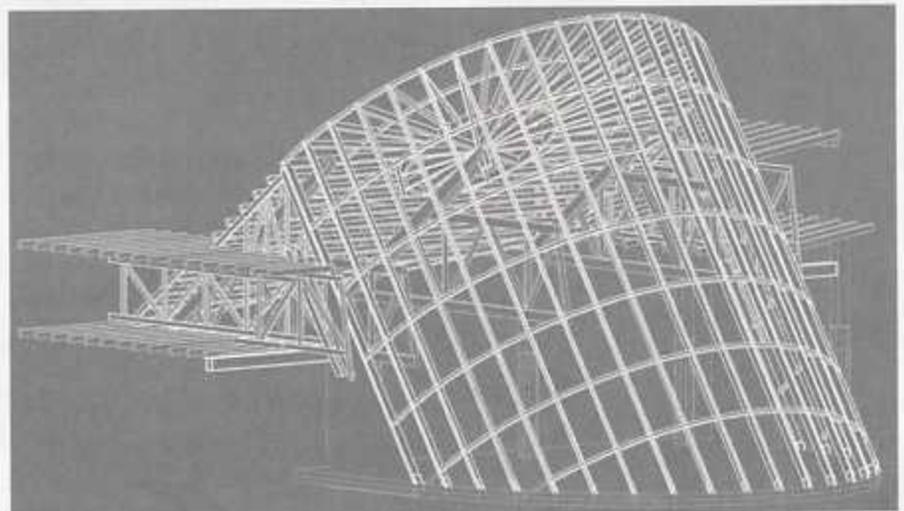
*Prinzipzeichnung des Raumtragwerks*

durch eine ganzflächig verglaste Holzkonstruktion gebildet. Zwei Scharen von Rippen tragen die Mantelfläche: die Bogenrippen und die geraden Mantelrippen.

Die Bogenrippen übernehmen den überwiegenden (größeren) symmetrischen Anteil der Last und leiten ihn mittels Druckkräften in die Widerlager. Da diese Rippen dem na-

türlichen Kraftfluss sehr nahe kommen, können sie mit einem Minimalquerschnitt von 10 x 10 cm ausgebildet werden. Den Mantelrippen fällt der kleinere, antimetrische Lastanteil als Biegebeanspruchung zu. Sie können bei einer Länge von 16 m auf den sehr kleinen Querschnitt von 10 x 22 cm begrenzt werden.

zialbeton. Dieses geradezu zarte Rippenwerk wird in seiner Tragwirkung durch die Scheibensteifigkeit der Glasscheiben unterstützt. Durch die Dreifach-Verglasung und eine geeignete Verklottung können auch Kräfte in den Feldern in Diagonalrichtung weitergeleitet werden. Es handelt sich folglich um einen konstruktiven Glas-Holzbau.

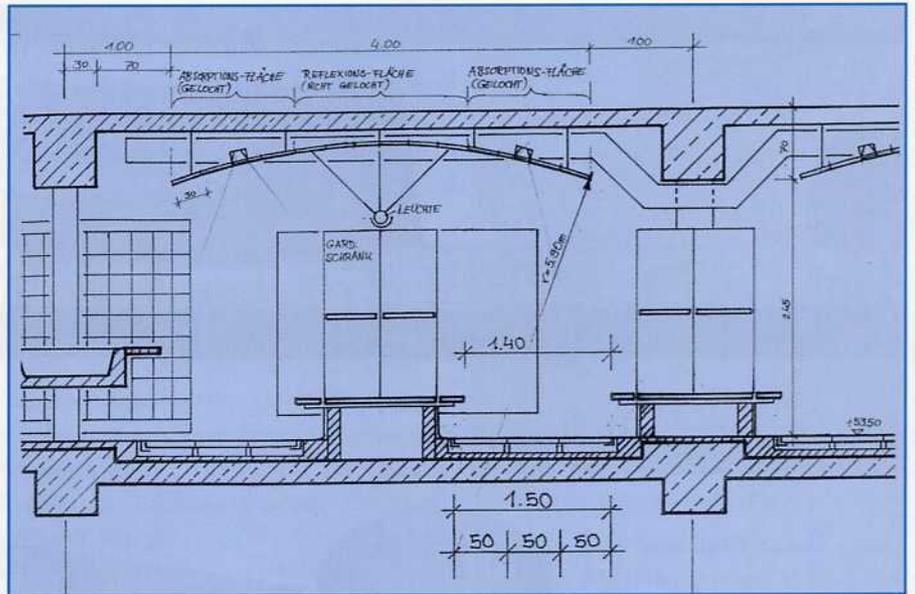
Schnitt durch Umkleideblock

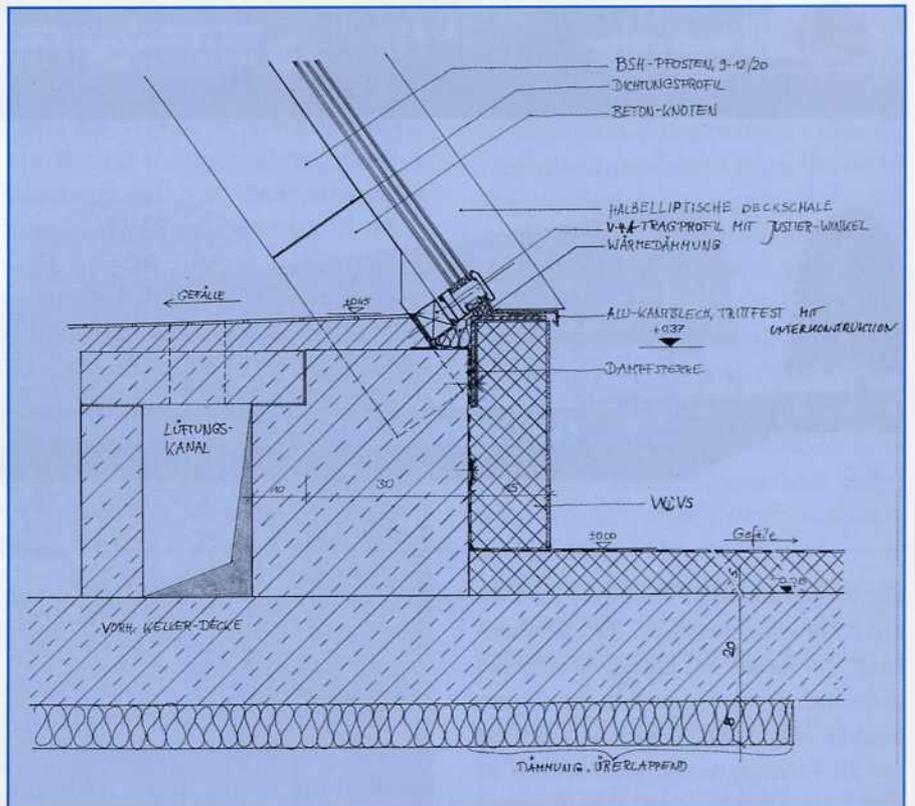
Fassadenfußpunkt des Anbaus

Übergänge zu den Fundamentbalken wurden mit besonderen Stahlbeton-Fertigteilen realisiert.

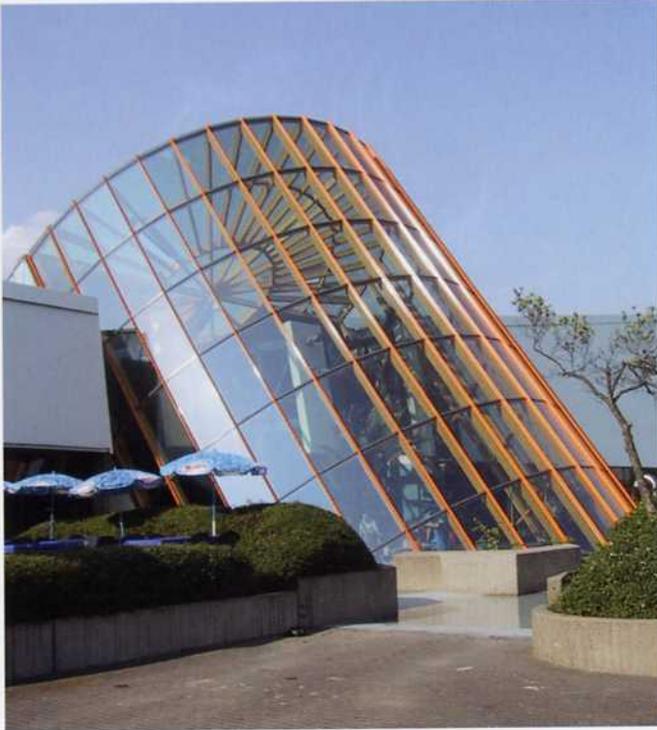
Der Anbau; Foto: Heuer • Faust Architekten, Aachen

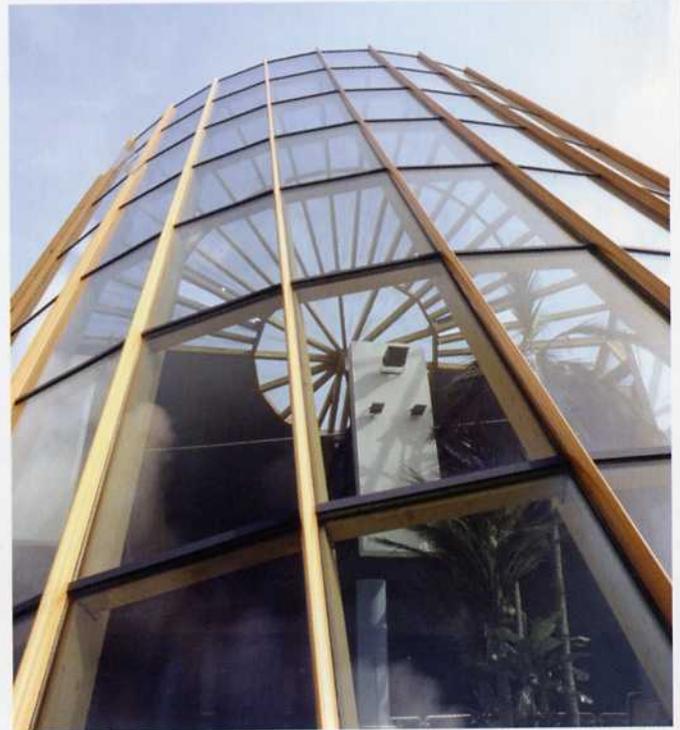
Transparenz der Konstruktion; Foto: Datitz Kommunikation GmbH, Köln
